RAPPORT D'ENQUÊTE FERROVIAIRE
R01D0097

DÉRAILLEMENT

**DU TRAIN Q-137-11-28 DU CANADIEN NATIONAL
AU POINT MILLIAIRE 1,67, EMBRANCHEMENT BUTLER
DE LA SUBDIVISION SAINT-HYACINTHE
À MONTRÉAL (QUÉBEC)
LE 29 AOÛT 2001**

Rapport numéro R01D0097

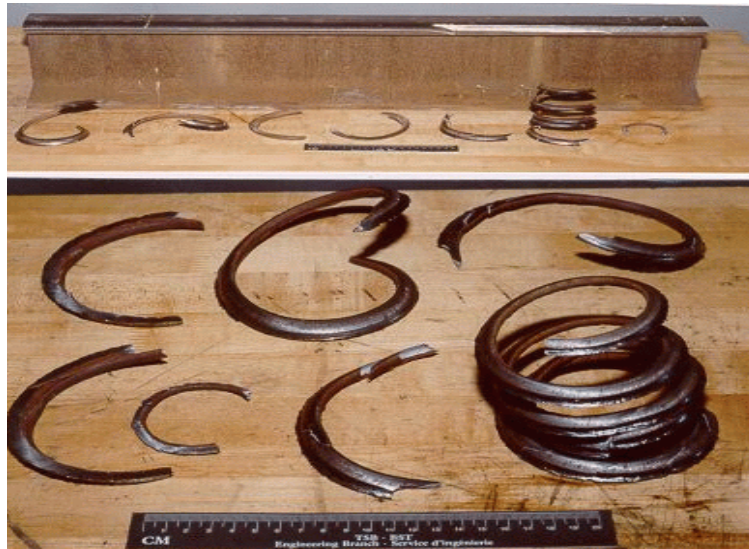
Le déraillement a eu lieu dans une courbe de 8,29 degrés vers la droite (dans la direction du mouvement du train). L'examen de la voie ferrée a révélé qu'entre le point milliaire 1,50 et le point milliaire 1,67, la bavure du rail du côté intérieur du champignon du rail nord (rail du côté bas de la courbe) avait été coupée et était boudinée en morceaux de différentes longueurs (voir la figure 1). Au point milliaire 1,67, soit à la sortie de la courbe, il y avait des marques d'une longueur de 28 cm (11 pouces) sur la table de roulement du rail (voir la figure 2) et des entailles étroites sur les traverses de bois. L'empilement des wagons se situait à environ 2 000 pieds à l'ouest des marques sur le rail.

Figure 1. Bavure coupée en lanières et boudinée

Les lanières de métal boudinées observées près du rail nord indiquent que le boudin de roue a coupé une bande de métal qui correspond à la bavure du rail nord. Les marques observées sur le rail nord indiquent que deux paires de roues d'un bogie sont montées sur la table de

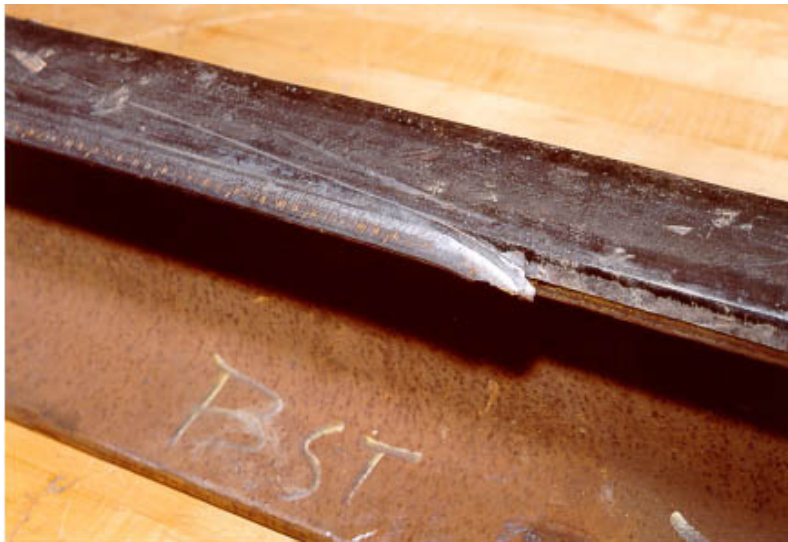
L'analyse effectuée par le Laboratoire technique du BST (rapport LP 71/01) montre que le rail comportait une bavure du côté intérieur du champignon qui atteignait jusqu'à 12 millimètres (mm) d'épaisseur. Il n'y avait aucune bavure du côté extérieur du rail.

Figure 2. Marques sur le champignon du rail nord et bavure entaillée

Étant donné le profil du boudin de la roue et le bogie coincé, la roue était plaquée contre le rail bas et a donc commencé à trancher la bavure du rail. Lorsque la bavure du rail est devenue progressivement plus prononcée, atteignant 12 mm au point du déraillement, la roue avant du bogie D de la plate-forme C du wagon DTTX 25335 est montée sur la table de roulement du rail nord et a déraillé, faisant en sorte que les wagons qui suivaient ont déraillé.

Dans le cas présent, la bavure n'a pas été éliminée par le passage des trains et de ce fait, le rail exhibait une bavure atteignant 12 mm. Par conséquent, il est donc probable que la bavure était déjà présente sur le côté extérieur du rail lors de la transposition en 1999; cependant, aucun meulage curatif n'a été effectué avant ou immédiatement après la transposition pour éliminer la bavure.

De plus, le train de meulage, qui est passé au mois de juin 2001, n'a pas enlevé la bavure malgré la rectification du profil du rail. Par ailleurs, la somme de l'usure du rail était supérieure à la limite maximale permise par la CMN 3200, cependant, aucune action corrective ne fut prise.

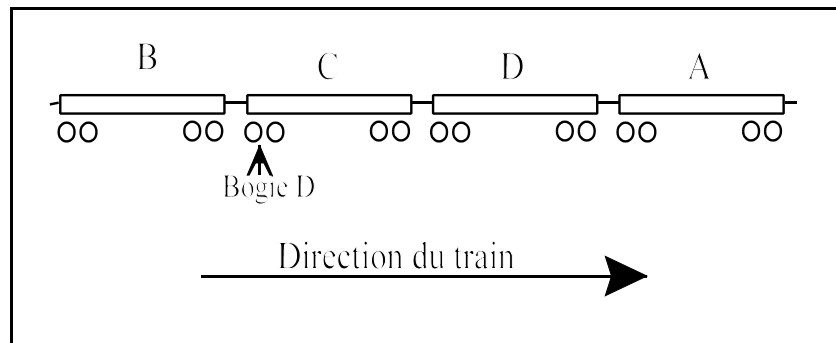
Les wagons multi-plate-formes contiennent jusqu'à cinq plate-formes accouplées en permanence. Il y a un système conventionnel d'attelage à chaque extrémité du groupe de plate-formes (voir la figure 3). Les attelages conventionnels sont conçus pour permettre le mouvement latéral des différents wagons dans les courbes et ils permettent l'absorption des forces de compression et de traction entre les wagons lors de l'opération normale du train. L'attelage entre les plate-formes est réalisé à l'aide de barres ou connecteurs articulés qui sont beaucoup plus rigides dans les courbes que les systèmes conventionnels d'attelage.

La plate-forme C du wagon DTTX 25335, qui était le premier wagon déraillé, transportait un conteneur de 40 pieds placé au dessus de deux conteneurs de 20 pieds. Les trois conteneurs étaient chargés et pesaient 64 tonnes. Les boudins des roues du côté nord du bogie D avaient une usure verticale de 24 mm (15/16 de pouce) et une hauteur de boudin de roue de 37 mm (1 7/16 de pouce). Les limites autorisées par le *Field Manual* de l'Association of American Railroads (AAR) sont 1 pouce pour l'usure verticale et 1 ½ pouce pour la hauteur de boudin de roue.

Figure 3 - Configuration du wagon DTTX 25335.

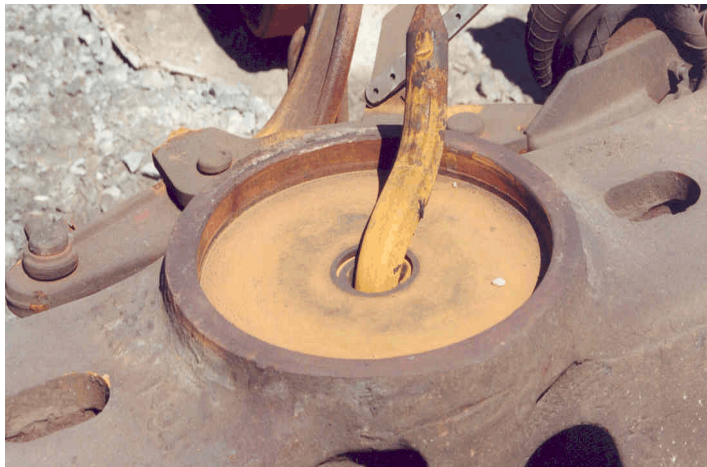
Le pivot de caisse et la crapaudine du bogie D de la plate-forme ont des marques d'abrasion et d'usure. La cheville ouvrière était déformée mais était demeurée en place (voir la figure 4).

Figure 4. Crapaudine et cheville ouvrière du bogie D

Le pivot de caisse est emboîté dans la crapaudine à laquelle il est chevillé à l'aide d'une cheville ouvrière d'environ 45 mm de diamètre, placée dans un trou de 54 mm de diamètre. Le pivot de caisse est libre de se déplacer verticalement par rapport à la crapaudine, mais il est retenu horizontalement par la couronne de la crapaudine. Les pivots de caisse des plate-formes peuvent être légèrement soulevés et déplacés lors du déchargement des conteneurs; par conséquent si le pivot de caisse est soulevé plus haut que la hauteur de la couronne de la crapaudine (38 mm), le pivot de caisse et la crapaudine peuvent se déboîter à cause du jeu autour de la cheville ouvrière.

Les marques d'abrasion et d'usure observées sur le pivot de caisse et la crapaudine du bogie D de la plate-forme C du wagon DTTX 25335 indiquent que, vraisemblablement, la plate-forme avait été soulevée entraînant le déboîtement du pivot de caisse et de la crapaudine. Ils ont cependant été maintenus par la cheville ouvrière qui était demeurée en place. Lorsque le pivot de caisse n'est pas bien assis dans la crapaudine ou lorsque le bogie est coincé par manque de lubrification, le bogie n'est plus libre de tourner pour négocier les courbes créant une grande friction contre le rail bas. Par ailleurs, les boudins des roues du côté nord du bogie D avaient une usure verticale et une hauteur de boudin de roue qui étaient proches des limites permises par le *Field Manual* de l'AAR, augmentant de ce fait encore plus la friction de la roue contre le rail.

Des affiches montrant des wagons mal placés sur des bogies ont été posées dans les locaux fréquentés par les inspecteurs accrédités du matériel remorqué pour les inciter à porter leur attention sur l'état du bogie et en particulier sur la position du pivot de caisse et de la crapaudine.

Le CN a émis une directive indiquant que tout wagon soulevé par une grue lors du processus de déchargement devait être inspecté avant son départ ou être mis hors service. Cette directive est applicable même si le wagon semble s'être replacé dans la crapaudine du bogie. L'inspection doit inclure une vérification pour s'assurer que la cheville ouvrière est toujours en position. Toutes les anomalies relevées par les inspecteurs doivent être consignées dans un registre.
